## 効果あり(C社様)

## 効果あり(H社様)

## 効果なし(○社様)

## 効果なし(Q社様)

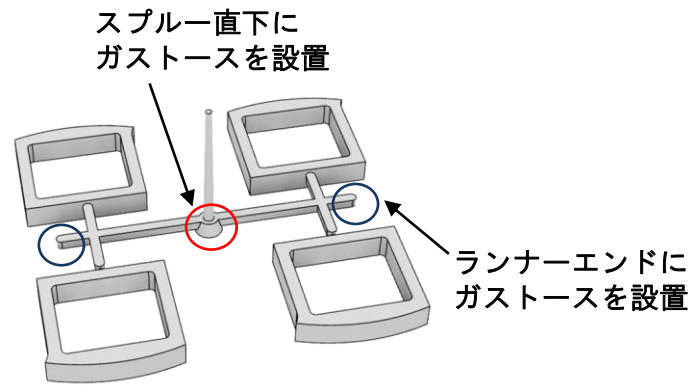
スプルー直下 1本  
 ランナーエンド 2箇所

約10,000ショットで  
ショート発生

約80,000ショット生産しても  
ショートの発生なし

導入前は成形4日目(約10,000ショット)でショート不良が発生していたが、ガストースをスプルー直下とランナーエンドに導入することで製品部の手前でガス、エアーが排出され、製品部のベントの汚れが軽減された。ベントの汚れが軽減されたことで、ショート発生がなくなり8日間連続成形(約80,000ショット)ができるようになった。

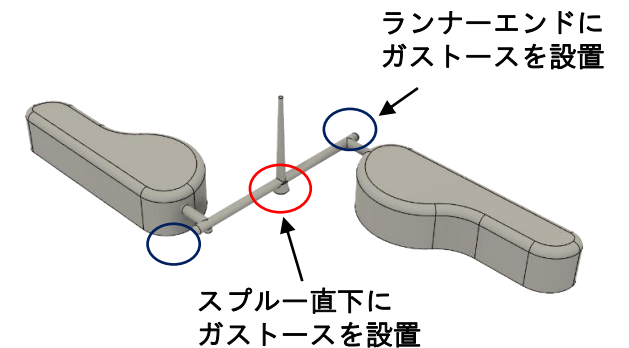
スプルー直下 1本  
 ランナーエンド 2箇所

不良率	成形条件	
		射出圧力	樹脂温度
ガストース導入前	30%	130MPa	270°C
ガストース導入後	0%	95MPa	250°C

一日当たりの生産数約5,760個に対し、約1,728個の製品にガス焼けが発生していた。ガス焼けを防ぐため、ガストースをスプルー直下、ランナーエンドに導入するとガス、エアーの排出が良くなり、型内の内圧が上がらずに生産ができ、ガス焼けが解消された。更に低圧で成形ができるようになった。

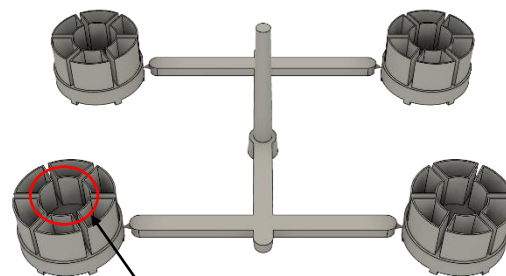
ガストース スリット幅 0.05mm  
(1キャビのみ)

ガストースのスリットに樹脂が詰まってしまった。

ガストースのスリット幅(ガス逃げの隙間)を0.05mmで選定されていたため、スリット部に樹脂が入り込んでしまった。

当社ホームページならびにカタログ冊子に掲載の『ガストース 樹脂漏れ試験データ』を基に説明を行い適正のスリット幅0.02mmを提案。  
また、1キャビのみガストースを導入しても効果はみられないので、**ガストースをスプルー直下に設置することで成形機のノズル先端に溜まったガスを排出し、製品部のベント詰まりを防ぐことができる**と説明。

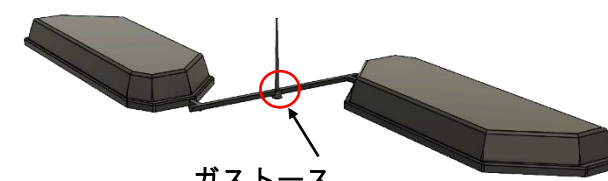
ガストース  
スリット幅 0.05mm

ガストースのスリットに樹脂が詰まってしまった。

ガストースのスリット幅を広く選定されていたため、スリット部に樹脂が入り込んでしまい樹脂詰まりが発生した。

当社ホームページならびにカタログ冊子に掲載の『ガストース 樹脂漏れ試験データ』を基に説明を行い適正のスリット幅0.01mmを提案。
