お客様でのガストース導入による効果事例 vol14 ～2色成形によるシルバー改善～

【導入目的】
シルバー対策

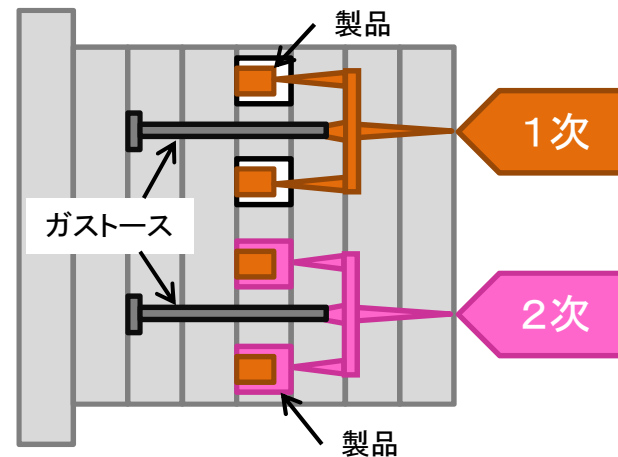
ランナー写真

- 購入品 : PMSA5.0-95.00-0.05 2本
- 設置箇所 : スプルー部直下

- ・今回の場合、成形条件は大きく変わった項目はなかったが、ランナーの形成が早くなった。
- ・スプルー部直下に導入した所、シルバーの不良率が軽減された。
- ・金型メンテナンス前後で、型内のガスヤニが無くなり不良率も軽減されている。
