# お客様でのガストース導入による効果事例 vol.10

# お客様でのガストース導入による効果事例 vol.11

# お客様でのガストース導入による効果事例 vol.12

# お客様でのガストース導入による効果事例 vol.13

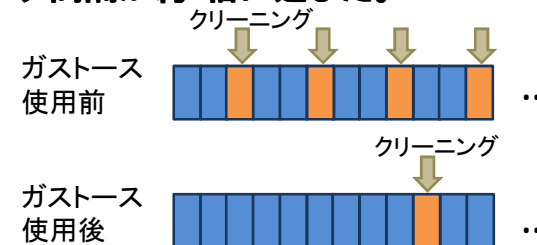
ガストース使用前は、  
1日の生産で20,000個中、約1400～1600個の  
ショート不良が発生していた。(7～8%)  
ガストース導入後は、  
ショート不良の発生率が0%に改善された。

さらに、ガスが発生しやすくクリーニングの頻度が  
多かったが、ガス抜きが増えたことにより  
クリーニング間隔が約3倍に延びた。

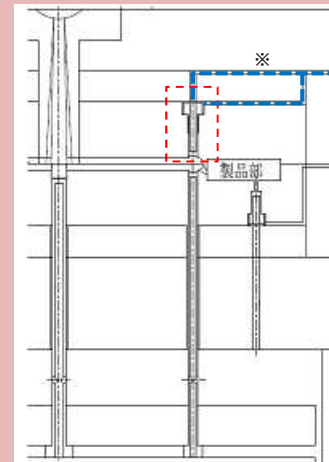
ガストースを導入したが、ウエルド改善の効果がみられなかった。

要因として、ランナーエンド部のみガストース使用の為、ガスの排出が十分に出来ていなかった。

ランナーエンド部を固定側・可動側で挟み両方からガスを抜きガスの排出を増やす方法。

※固定側に入れる際に「金型の外までしっかりガスの通り道」を取る事が重要です。

【提案2】ランナーエンド部の固定側にガストースを追加

スプルー部直下ではなく、ご使用の可動側のランナーエンド部ガストースと合わせて、同じく固定側ランナーエンド部へコアピンタイプ(Eタイプ)のガストースの設置を提案。

提案2を実施していただいたところ、お客様での問題点の「ウエルド」が改善された。

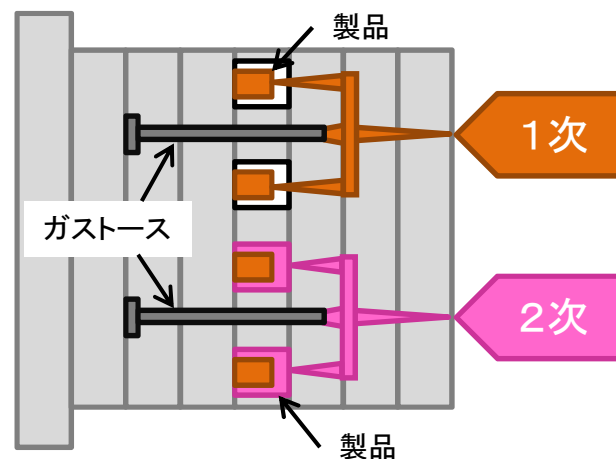
## ランナー写真

- ・今回の場合、成形条件は大きく変わった項目はなかったが、ランナーの形成が早くなった。
- ・スプルー部直下に導入した所、シルバーの不良率が軽減された。
- ・金型メンテナンス前後で、型内のガスヤニが無くなり不良率も軽減されている。

■ 購入品 : PMSA5.0-95.00-0.05 2本  
■ 設置箇所 : スプルー部直下

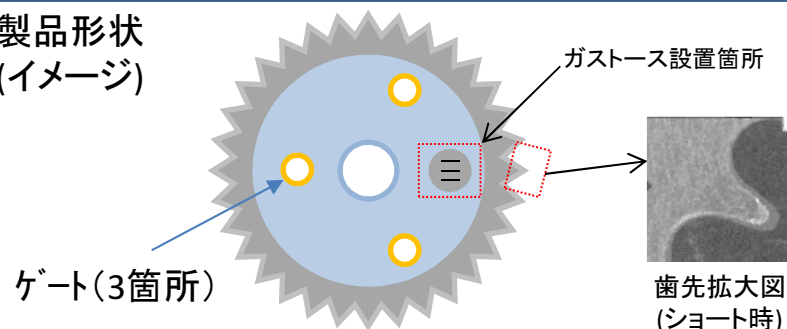
製品形状  
(イメージ)

- 従来は歯先ショートがトライ直後に頻発していた  
(当日発生)
- ガストース導入後は、歯先ショートは1週間連続成形  
しても発生しなくなった。

- 購入品 : PMSE2.0-6.00-0.01-TC2  
(全長寸法特注)
- 導入箇所 : 製品部
