# お客様での効果事例 II

## 製品ボイドの改善！

製品名 : 自動車部品(メーターパネル)

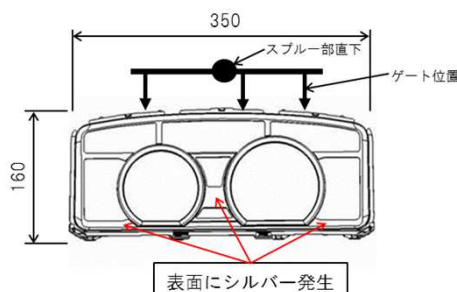
【製品イメージ】

- ◆ シルバー発生
- ◆ 製品検査

**不良率 2.0~3.0%**  
**全数検査**

- 導入品 : Aタイプ φ8 G-0.03
- 導入箇所 : スプルー直下

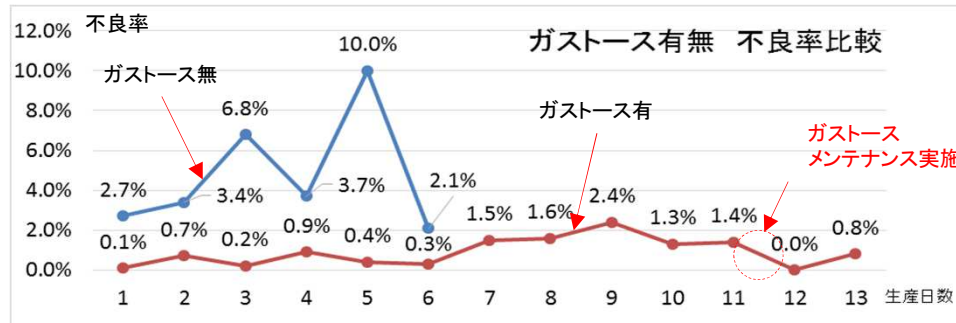
| | 導入前 | 導入後 |
|---|---|---|
| シルバー | 2.0~3.0% | 1.06% |

- ・全体的に不良を低減出来る様になりました。ガス逃げがならず完全に0には出来なかった為、再度ガス逃げ検証行います。
- ・ガストースの洗浄後不良はまた減少しました。

1. 通常成形時にもヤニ詰まりの予防をして使用を提案
2. ガス発生量に対しまだ、ベントが足りていないようなので、ガスの集中する箇所にベント追加を提案
