# ガストースを使用した 社内不良対策事例 vol.4

# 1、目的

- ・目的  
ウエルド不良改善

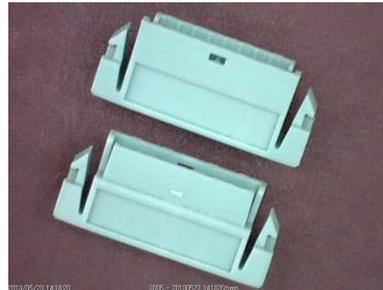
### 製品

サイズ: W35×D15×H6 mm  
重量: 1.56g/個  
材料: PA 66(レオナ GF0%)  
用途: コネクタ(主に家電)

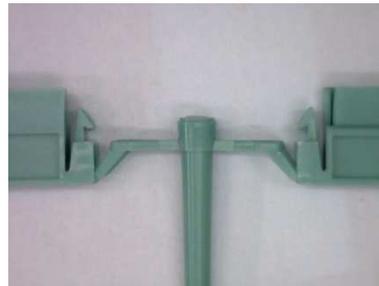
### ランナー

取り数: 2個  
重量: 0.92g/個

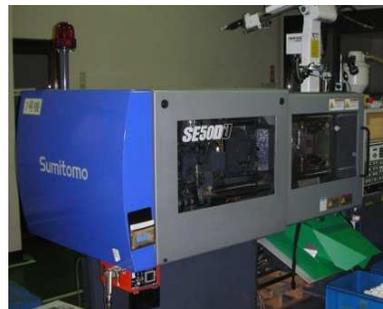
### 成形機

メーカー: 住友重機械工業  
トン数: 50トン  
駆動: 電動  
型式: SE 50S

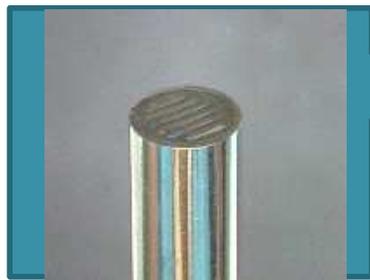
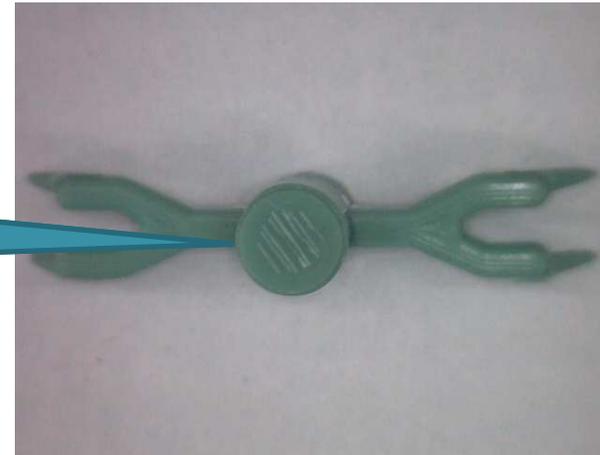
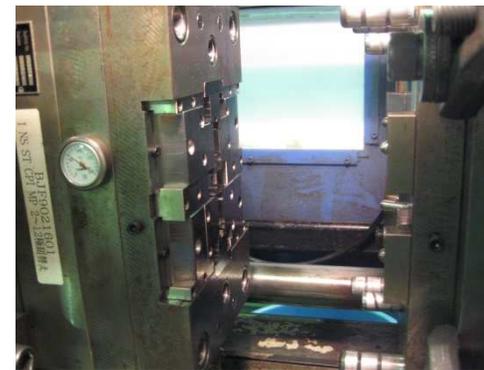
スプルー直下

- ・ガストースの設置位置とサイズ

PMSA **5.0** - **110.0** - **0.03**  
ピン径      全長      スリット幅

- ・ガストースをスプルー直下に使用することで、製品部に入る前にガスを排気し、ウエルド不良改善。
