お客様での効果事例 Ⅲ

製品ボイドの改善！

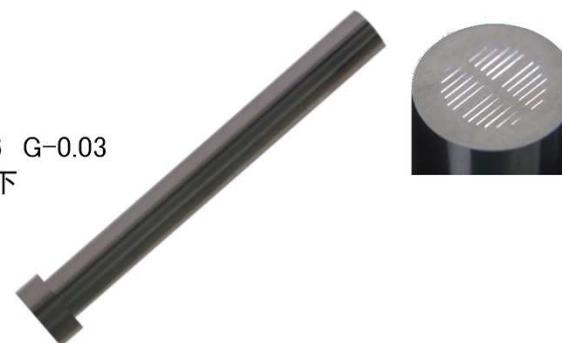
- スプルー直下に使用し、製品部のボイドを無くす

- 導入品 : Aタイプ φ6 G-0.03
- 導入箇所 : スプルー直下

導入前	導入後
保圧	55MPa	25MPa

導入前	導入後
ボイド発生	50%	0%

- ・スプルー直下にガストースを使用する事で、保圧を下げられボイド発生キャビが無くなった
- ・今回の経験を活かし他の金型へも水平展開して行きたいと思えます。
