# ガストースを使用した 社内不良対策事例 vol.1

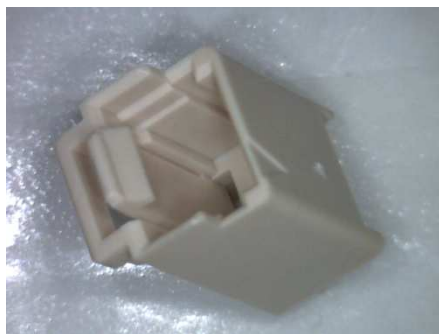
### 製品

サイズ: W10.5 × D6 × H6.2 mm  
重量: 0.17g/個  
材料: PA 66 (アミラン GF20%)  
用途: コネクタ (主に家電)

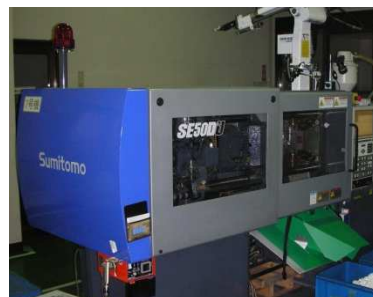
### 成形機

メーカー: 住友重機械工業  
トン数: 50トン  
駆動: 電動  
型式: SE 50DU
