お客様でのガストース導入による効果事例 vol.5

お客様でのガストース導入による効果事例 vol.7

お客様でのガストース導入による効果事例 vol.8

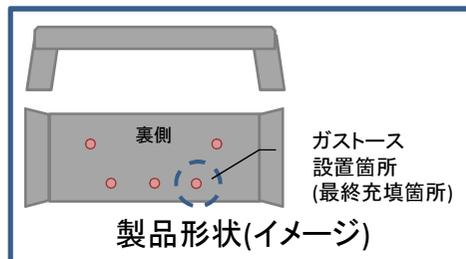
ガストース先端形状

- 購入品 :
PMSA12.0 - 385.00 - 0.05 - TC8 : 5本
(ピン径φ12・全長385.0mm・スリット幅0.05・ツバ厚8mm)
※全長寸法、ツバ厚み特注
- 導入箇所 : 製品部

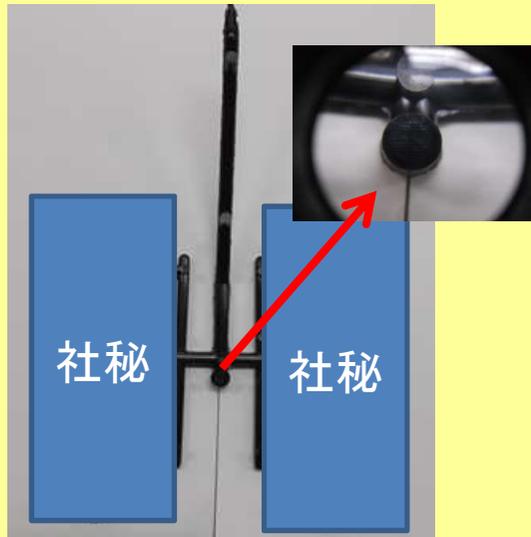
■スプルーランナー(一部)

ガストース使用箇所:ランナーエンドφ8(ベント幅0.01mm)

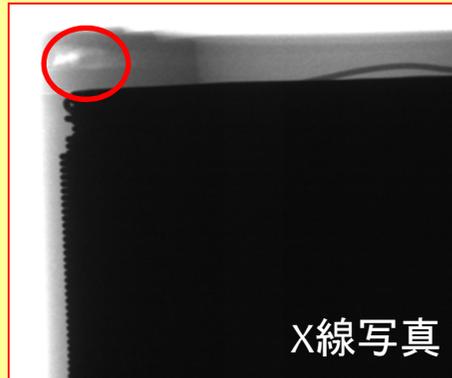
■ガストース使用前

ガストース使用前 : 立上早々気泡不良が多発

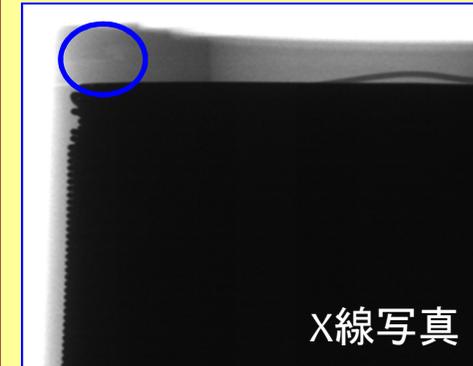
■ガストース使用后

ガストース使用后 : 気泡が無くなった

ガストース使用した事で、製品内に発生していた気泡(ガス)が無くなった。
