ガストースを使用した 社内不良対策事例 vol.5

1、目的

製品部に**気泡不良**が発生したため、ガスベント・エアベントを使用し不良削減を図る。

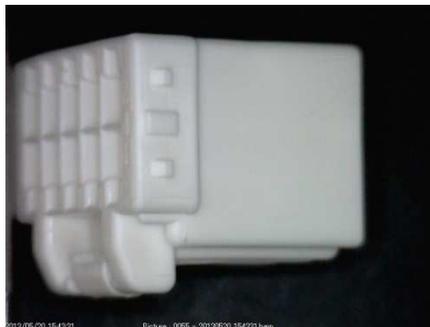
製品

サイズ: W16×D15×H14 mm

重量: 1.96g/個

材料: PBT(ジュラネックス)

用途: コネクタ(主に家電)

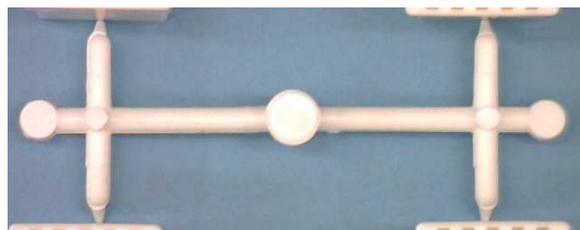
ランナー

取り数: 4個

重量: 1.84g/個

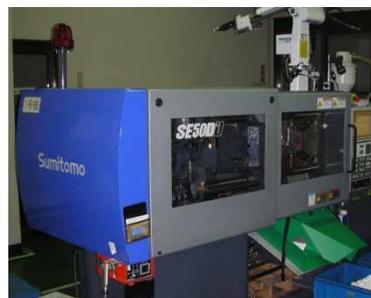
成形機

メーカー: 住友重機械工業

トン数: 50トン

駆動: 電動

型式: SE 50DU

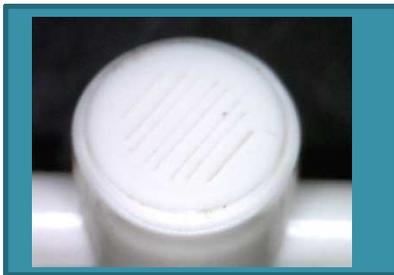
スプルー直下

PMSA 5.0 - 110.0 - 0.03
ピン径 全長 スリット幅

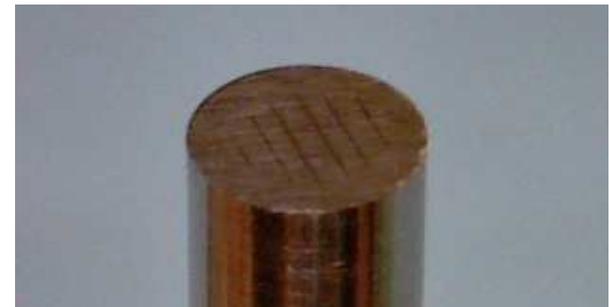
ランナーのエンド

PMSA 4.0 - 113.0 - 0.03
ピン径 全長 スリット幅

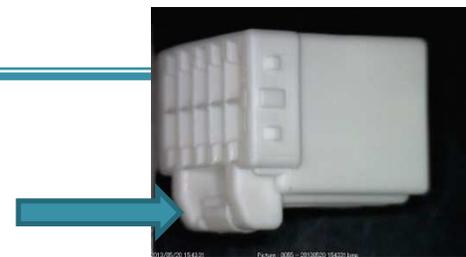
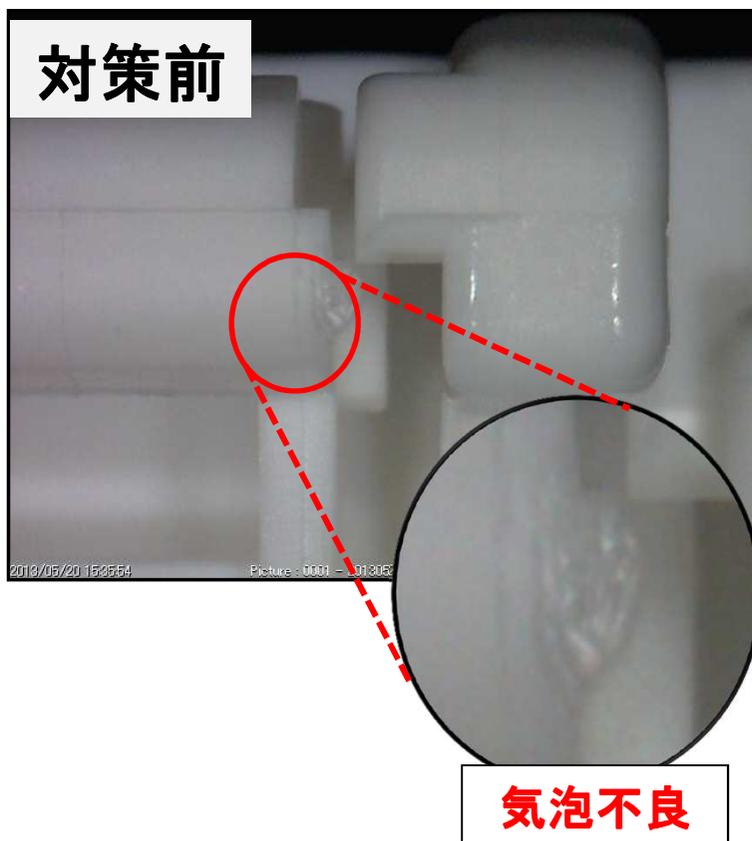
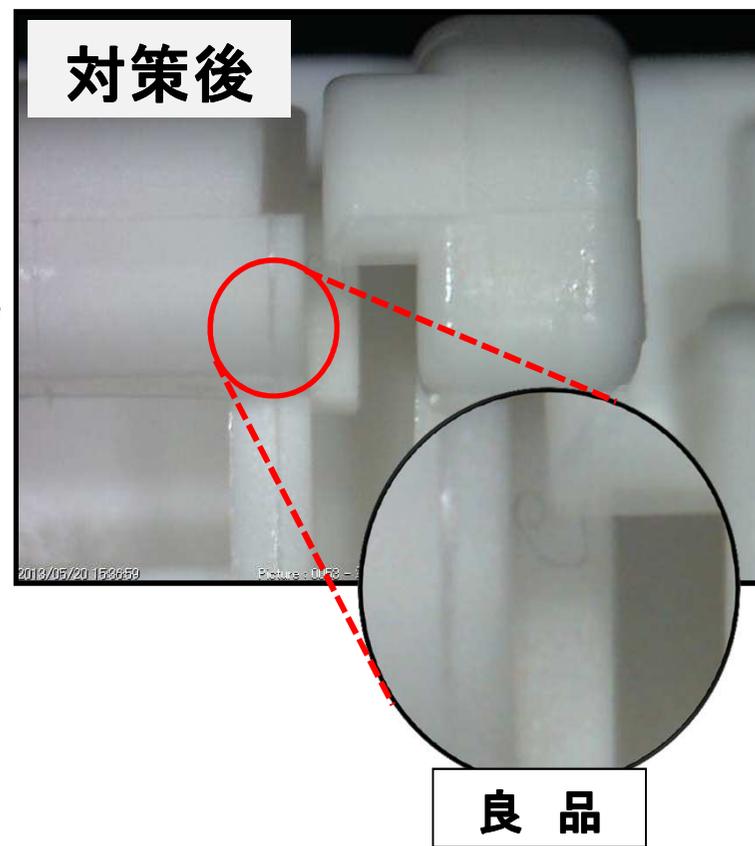
5、対策前後の製品比較

気泡不良発生率	0.50%	→	0%
PL面清掃間隔	6H	→	不要
分解クリーニング間隔	4日	→	8日
一個当たりの検査時間	3秒	→	0.2秒
			(抜き取り検査へ移行)

- ・ ガストースで気泡不良を解消することができた。
- ・ ガスベント効果で製品部前でガスヤニを排出したため
金型が汚れずメンテナンス間隔が伸びた。
- ・ 不良率が低下したため検査時間が短縮された。
- ・ 低圧成形が可能になり品質の安定した生産が可能になった。
