お客様でのガストース導入による効果事例 vol.8

成形機 : 60t(縦型横射出)
 : インサート成形
樹脂 : PPS
取り数 : 4個取

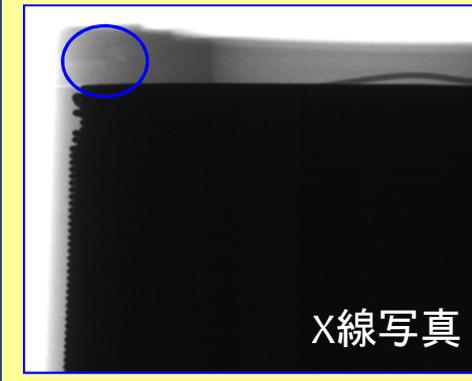
■ガストース使用后

ガストース使用した事で、製品内に発生していた気泡(ガス)が無くなった。
