お客様での効果事例 IV

ソリ改善、サイクル短縮！

製品名 : 上蓋

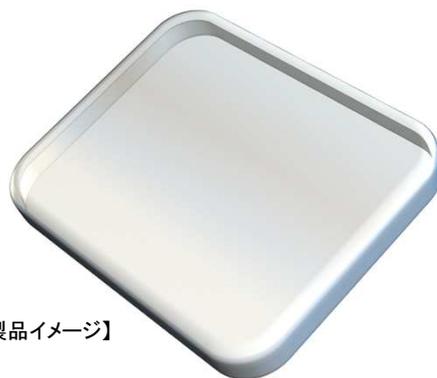
製品写真

【製品サイズ】450×400×25

【製品イメージ】
