# お客様でのガストース導入による効果事例 vol.1

## 【導入目的】

ウエルド・ガス焼け・気泡不良の軽減

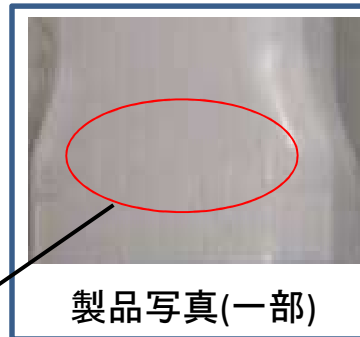
問題箇所

- 成形機 : 100t
- 金型 : 2プレート
- 製品 : コネクタ
- 樹脂 : PBT (ガラスなし)
- 取数 : 4/4

- 購入品 : PMSA8.0-139.00-0.04 : 1本
- 導入箇所 : スプルー部直下

- 不良率  
ウエルド・ガス焼け・  
気泡不良率 8.75%

- 不良率  
不良率 0%

ガストースを導入(一部金型ガス逃がし強化)したことにより、  
お客様が困っていたウエルド不良数が0個になり、  
更には**ゼロ継続を6ヶ月以上キープ**出来ている。
