お客様でのガストース導入による効果事例 vol15

ショート対策

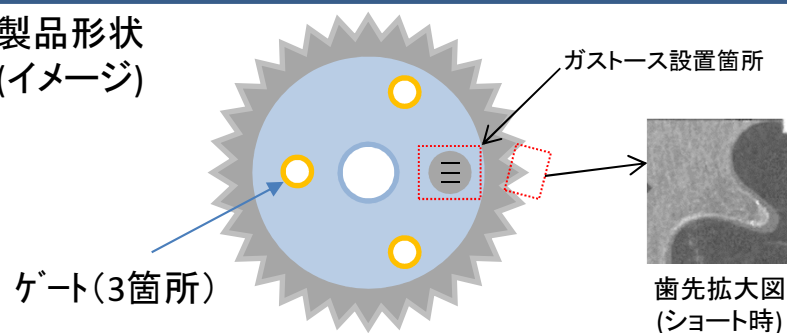
製品形状
(イメージ)

- 成形機 : 20t
- 金型 : 3プレート
- 製品 : 精密ギヤ
- 樹脂 : POM

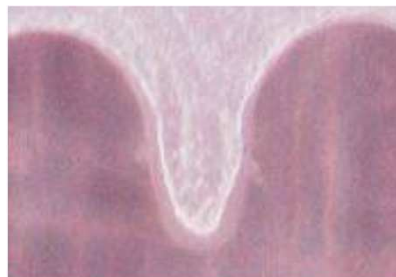
ガストース使用前

- 従来は歯先ショートがトライ直後に頻発していた
(当日発生)
- ガストース導入後は、歯先ショートは1週間連続成形
しても発生しなくなった。

- 購入品 : PMSE2.0-6.00-0.01-TC2
(全長寸法特注)
- 導入箇所 : 製品部
